# *Guía de soluciones de defectos en aplicación de pintura automotriz*

## *Causas y soluciones*

# Defectos en aplicación de pintura automotriz

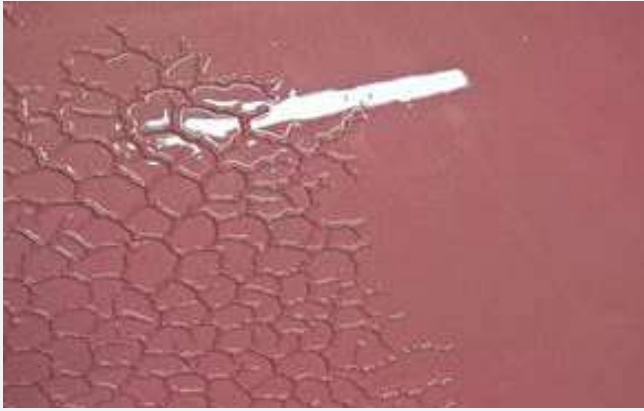
## 1. Arrugamiento.

**Síntomas:** Presencia de zonas arrugadas en la superficie de película de la pintura.

1. Pinturas originales, sensibles a los disolventes o no perfectamente endurecidas, incorrectamente aisladas.

2. Utilización de fondos no idóneos para el soporte.

3. Perforación de la película transparente durante el lijado y aplicación sin el aislamiento correcto. Excesivo espesor de la película de pintura.

1. Para eliminar pequeños defectos, lijar la parte con papel de lija fino y abrillante.
2. En caso de defectos muy evidentes, puede ser necesario lijar profundamente y repetir el ciclo a partir del fondo.

1. Verificar siempre la resistencia de la antigua pintura a los disolventes y, eventualmente, aislar completamente la superficie con imprimadores aislantes idóneos (por ejemplo, fondos, epoxídicos).

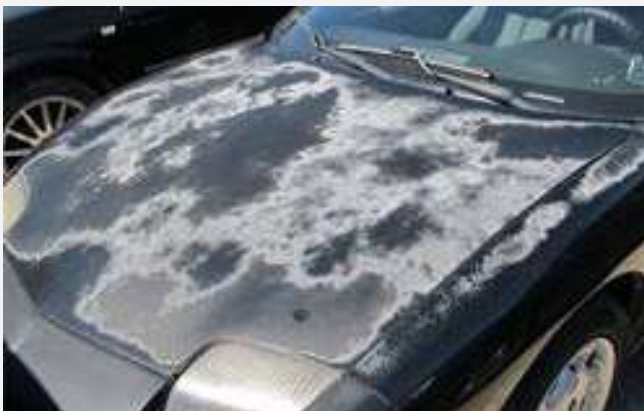
## 2. Pérdida de brillo y blanqueamiento.

**Síntomas:** Pérdida progresiva del brillo del acabado automotriz alcanzando finalmente un deterioro total y la aparición de manchas blanquecinas de gran tamaño y descamaciones de la pintura.

1. Deterioro acelerado del barniz y/o pintura de acabado debido a formulaciones deficientes en filtros de radiación ultravioleta y polímeros no resistentes al exterior.

1. Remover toda la pintura que presente problemas utilizando métodos mecánicos o removedor de pintura y proceder a la aplicación del sistema de pintado recomendado por nuestros técnicos con productos de calidad como los que conforman la **Línea Automotriz de Pinturas Unidas**.

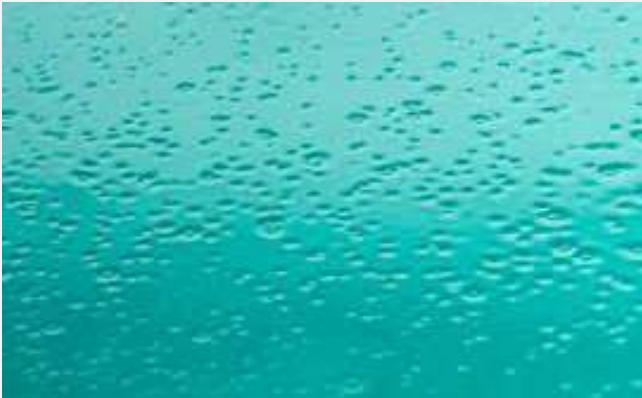
## 3. Cráteres.

**Síntomas:** Presencia de pequeños cráteres con los bordes sobresalientes en la superficie de la película de pintura. En algunos casos, se observa impurezas en el centro del cráter.

1. Utilización de trapos antiestáticos en manera no uniforme, con liberación de residuos de "resinas" sobre el soporte, que determinan luego la formación de cráteres.
2. Presencia de silicona en el ambiente o sobre el soporte.
3. Presencia de contaminaciones (grasa, ceras, aceite, etc.) en la línea de aire comprimido.
4. Para los productos al agua, presencia de disolventes en la pistola.

1. Lijar hasta la completa eliminación del defecto, limpiar meticulosamente con disolvente y, a continuación, volver a pintar.
2. En caso de defectos muy evidentes, puede ser necesario utilizar un aditivo que impida la formación de cráteres.

1. Limpiar y desengrase meticulosamente el soporte antes de la aplicación de la pintura, utilizando los correspondientes disolventes antisilicónicos y prestando atención a quitar el disolvente antes de que el mismo se seque.
2. Controlar periódicamente los filtros de la cabina y la línea de aire comprimido.
3. De todos modos, controlar siempre el soporte antes de aplicar el acabado y, si es necesario, seguir las indicaciones antedichas.
4. Utilizar herramientas para la pintura (recipientes, varillas etc.) perfectamente limpias.
5. Limpiar con disolventes adecuados y secar la pistola, cuando se utiliza productos al agua.

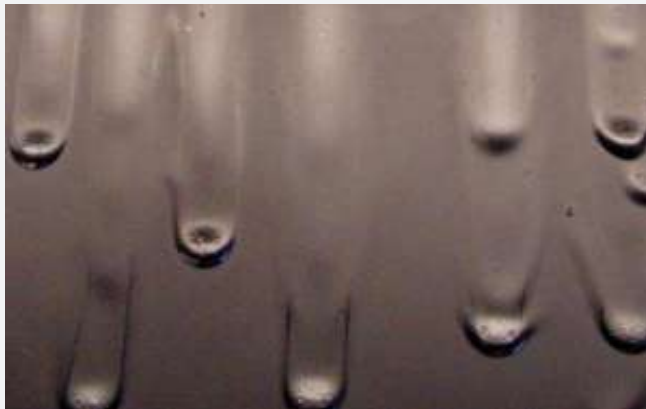
## 4. Descolgados.

**Síntomas:** Gotas de pintura que generalmente se producen en superficies verticales.

1. Uso incorrecto de catalizadores y disolvente.
2. Viscosidad inadecuada.
3. Excesiva cantidad de producto.

4. Tiempo de espera entre manos inadecuado.

5. Paso de pico de fluido inadecuado.

6. Abanico de pintado mal regulado.

1. Es necesario dejar secar completamente la película para poder eliminar el descuelgue. En función del tamaño del descuelgue puede ser suficiente pulir, o tener que repintar.

1. Consultar la ficha técnica y sobre todo seleccionar los componentes adecuados en función de la temperatura y humedad relativa.
2. Asegurarse de que las herramientas de pintado estén perfectamente limpias y funcionales.

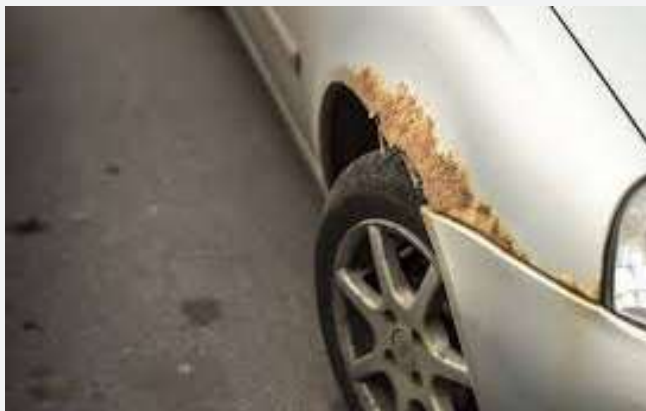
## 5. Herrumbre.

**Síntomas:** Presencia de corrosión evidente en la superficie de la película de acabado.

1. Agresión del soporte metálico debido al contacto con agentes atmosféricos y químicos luego de un daño accidental (por ejemplo, grava).

2. Exposición del soporte metálico en ambientes con elevada humedad antes de la aplicación del imprimador anticorrosivo.

1. Lijar meticulosamente la parte oxidada hasta descubrir el soporte metálico; lijar la chapa quitando todo el óxido presente; limpiar el soporte metálico con los productos correspondientes y, por último, repetir el ciclo a partir del imprimador anticorrosivo.

1. Reparar los daños accidentales a la mayor brevedad posible.
2. Limpiar meticulosamente la superficie metálica y aplicar un imprimador anticorrosivo idóneo dentro de los 30 minutos siguientes.

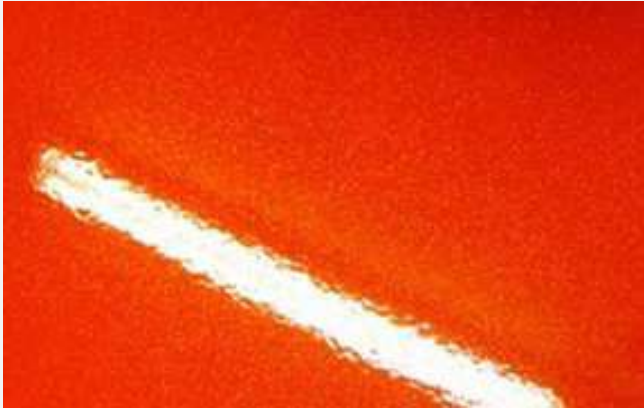
## 6. Efecto piel de naranja.

**Síntomas:** Presencia de una superficie no uniforme y granulosa de la película de pintura, similar a la piel de naranja.

Imperfecta distensión de las partículas de pintura sobre el soporte debido a:

1. Una técnica aplicativa incorrecta (manos demasiado secas, distancia del soporte demasiado elevada).
2. Una regulación de la pistola (boquilla, presión de aire, etc) incorrecta.
3. Una viscosidad demasiado elevada.

4. Una utilización de diluyentes no idóneos, de baja calidad o demasiado rápidos.

5. Una insuficiente evaporación entre una mano y la siguiente.

6. Una temperatura de la cabina o del soporte demasiado elevada.

7. Un excesivo o insuficiente espesor de la película de pintura.

1. Después del completo secado del acabado; Lijar la parte, con papel de lija fino y pulir. En caso de defecto muy evidente, puede ser necesario lijar más profundamente y, a continuación, volver a pintar.

1. Consultar siempre la ficha técnica y utilizar la técnica de aplicación sugerida de la misma.

2. Utilice los diluyentes idóneos y sugeridos en función de las condiciones ambientales y controle la viscosidad antes de la aplicación.

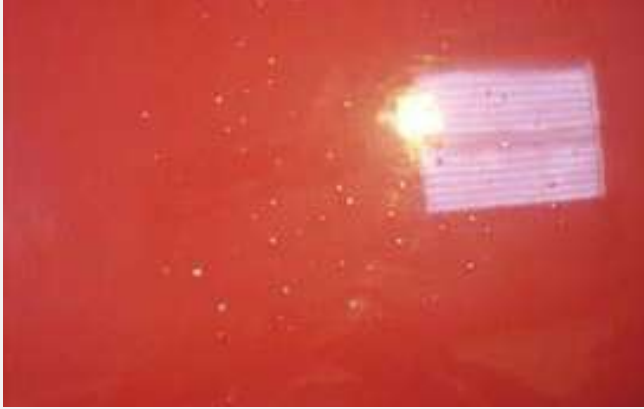
## 7. Formación de burbujas.

**Síntomas:** Presencia de burbujas de distintos tamaños, sobre la superficie de pintura.

Presencia de humedad u otras sustancias contaminantes por debajo de la película debido a:

1. Una absorción de humedad por parte del soporte antes de la aplicación de la pintura (en particular para fondos).
2. Una formación de condensación sobre el soporte a causa de grandes variaciones de temperatura (por ejemplo, llevando el vehículo aún caliente fuera del horno).
3. Una incorrecta limpieza del soporte de los residuos de humedad, grasa, aceites, etc.
4. Una utilización de productos incompatibles entre ellos o de diluyentes no idóneos.
5. Una exposición del soporte recién pintado a la lluvia o a un elevado nivel de humedad, antes de que la película de pintura se haya vuelto impermeable como consecuencia de la completa reticulación.

6. Una presencia de agua en la línea del aire comprimido.

1. Si éstas se han formado entre la pintura y el fondo, lije la parte hasta la completa eliminación de las ampollas, obteniendo una superficie lisa y volver a pintar.
2. Si las ampollas se han formado entre el fondo y el soporte, lije hasta la completa eliminación del fondo y repita el ciclo completo.

1. Limpiar meticulosamente el soporte (con aire y, a continuación, con desengrasantes).
2. Protega el soporte antes de la aplicación de la pintura y en el período inmediatamente sucesivo para evitar exposiciones a la humedad.
3. Realizar ciclos de pintura comprobados, para evitar incompatibilidades.
4. Controlar periódicamente la línea de aire comprimido.
5. Después del lijado en húmedo dejar evaporar toda el agua.
6. Lijar la masilla poliéster solo en seco.

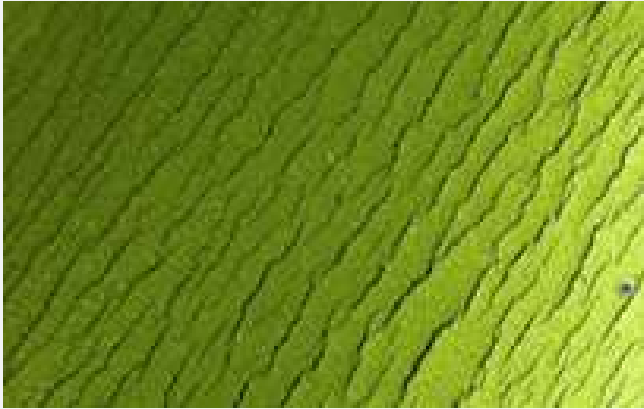
## 8. Estrías.

**Síntomas:** Presencia de estrías en el color de acabado que varían el efecto final.

Condiciones de aplicación o técnica no adecuadas debido a:

1. Pistola mal regulada, en particular paso inadecuado o pico de fluido sucio.
2. Presión del aire irregular.
3. Viscosidad del producto incorrecto (demasiado bajo).
4. Aplicación muy mojada.

1. Lijar y repintar.

1. Elegir la pistola con paso y boquilla siguiendo las indicaciones del fabricante y de la ficha técnica del producto a aplicar.
2. Controlar que el suministro de aire comprimido sea regular.
3. Controlar siempre la viscosidad del producto antes de la aplicación.
4. Aplicar el producto en espesores y cantidades correctas.
5. Seguir la ficha técnica.

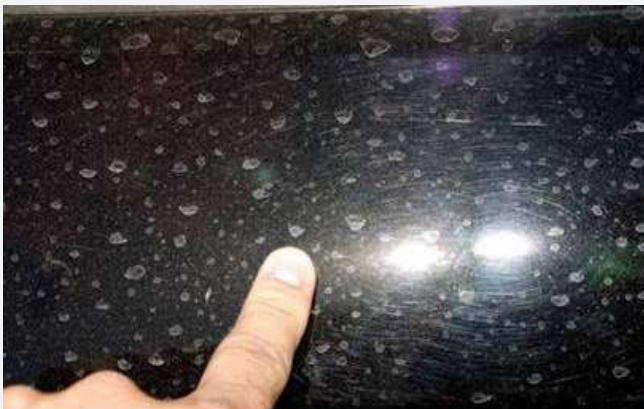
## 9. Manchas de agua.

**Síntomas:** Presencia de manchas de agua en la superficie de la película de acabado.

1. Evaporación de gotas de agua caídas sobre la película de pintura (sobre todo en las partes horizontales), antes del completo secado. Habitualmente la presencia de agua se debe a la exposición del soporte a la lluvia o a salpicaduras en las primeras horas sucesivas a la aplicación de la pintura.

1. Lijar la parte con papel de lija fina y abrillantar.
2. En caso de defectos muy evidentes, puede ser necesario opacificar toda la superficie y a continuación, volver a pintar.

1. Proteger el soporte en el período inmediatamente sucesivo a la aplicación de la pintura, para evitar el contacto con el agua.
2. No aplicar una cantidad excesiva de cera.

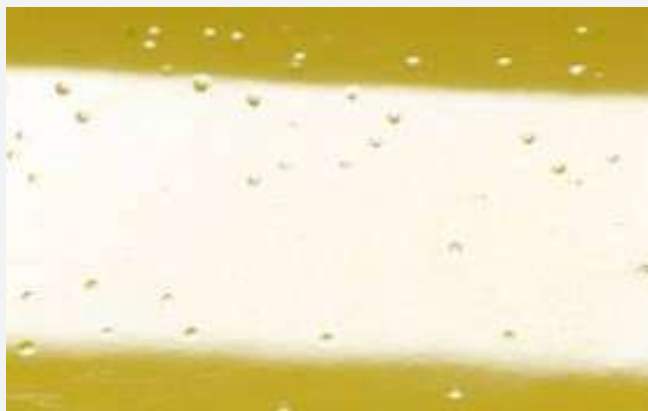
## 10. Poros - Puntos de alfiler.

**Síntomas:** Presencia de cavidades cuya profundidad alcanza el fondo aplicado.

Absorción de la pintura de acabado en las cavidades de la superficie debido a:

1. Una incorrecta aplicación del fondo (por ejemplo, lijado, aislamiento, etc.).
2. Un secado demasiado rápido del fondo (con hornos o lámparas I.R.) aplicado en espesores demasiado elevados.

1. Lijar hasta el fondo, aplicar un fondo de relleno, lijar hasta obtener una superficie lisa y, a continuación, volver a pintar.
2. En caso de cavidades muy profundas y extensas, eliminar completamente el acabado y repetir el ciclo de pintura.

1. Consultar siempre la ficha técnica, aplicar el fondo en los espesores aconsejados y respetar los tiempos de espera y de secado indicados.
2. Aplicar correctamente el fondo realizando varias pasadas de espesor reducido, en lugar de una sola de espesor elevado para evitar la inclusión de aire.
3. De todos modos, controlar siempre el soporte antes de aplicar el acabado y, eventualmente, seguir las indicaciones antedichas.

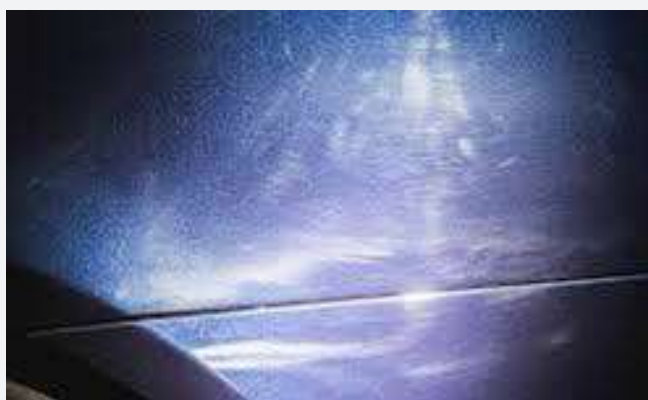
## 11. Marcas de pulido.

**Síntomas:** Presencia de manchas con menor brillo en la superficie de la película de pintura, generalmente de forma circular o helicoidal.

Abrasión de la película de pintura debido a:

1. Técnicas de pulido (velocidad, presión) o materiales utilizados (pasta abrasiva, tampón, paño) no idóneos.
2. Insuficiente secado de la película de pintura.

1. Repetir la operación del pulido.
2. En los casos más graves, afinar y volver a pintar.

1. Utilizar técnicas de pulido y materiales idóneos para el tipo específico de barniz de acabado aplicado.
2. Dejar secar completamente la película de pintura antes de efectuar el pulido.

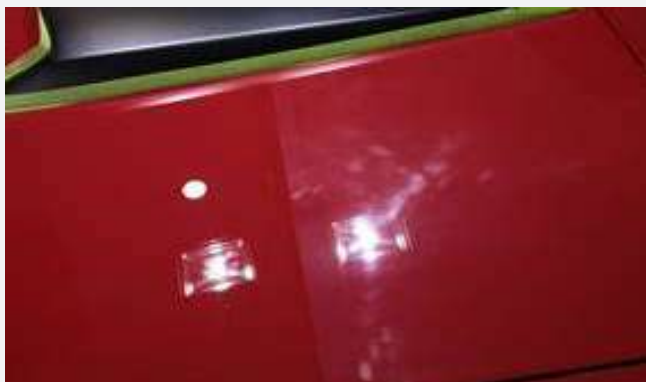
## 12. Problemas de color.

**Síntomas:** Diferencias de tonalidad de color particularmente evidentes en los paneles adyacentes.

1. Errónea elección del color o de la variante.
2. Color formulado con pigmentos diferentes y que, por lo tanto, da lugar a fenómenos de metamerismo.
3. Insuficiente mezcla de la pintura.
4. Técnicas de aplicación no idóneas (Nº de manos, regulación de la pistola).

5. Verificación de la tonalidad antes de la aplicación de la pintura efectuada en condiciones de iluminación incorrectas.

6. Verificación de la tonalidad antes de la aplicación de la pintura realizada incorrectamente (control no atomizado).

1. Lijar la superficie y volver a pintar, después de haber controlado la correspondencia de la tonalidad.
2. Utilizar fondos coloreados cuando se indiquen.

1. Utilizar los instrumentos de búsqueda suministrados con el sistema colorimétrico.
2. De todos modos, antes de pintar el soporte, pintar siempre un cartón de prueba (catalizado y diluido) y verificar la correspondencia de la tonalidad con diferentes ángulos y fuentes de iluminación (artificial, natural).
3. Aplicar el producto siguiendo las instrucciones indicadas en la ficha técnica.
4. Mezclar meticulosamente la pintura y filtrarla siempre antes de la utilización.

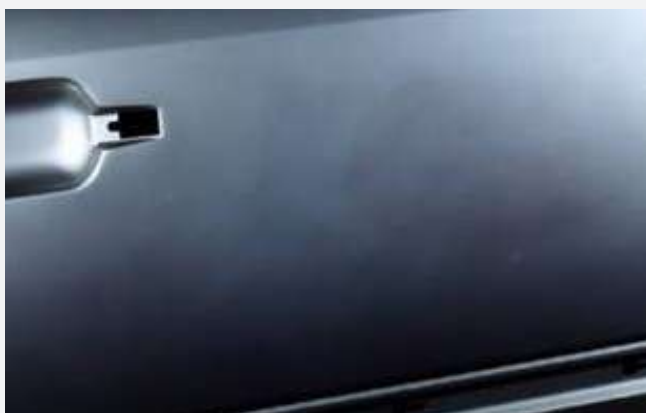
## 13. Sangrados.

**Síntomas:** Mancha evidente debida a una sustancia colorante soluble.

1. Uso de pigmentos solubles.
2. Reacción de peróxidos presentes en masillas con colorantes o pigmentos presentes en la capa de pintura.
3. Residuos de betún o alquitranes.

1. Aislar las partes dañadas. En casos especialmente graves lijar hasta la chapa y repintar con un ciclo correcto.
2. Aislar con un fondo o pintura de color negro.

1. Efectuar un test de disolvente para comprobar la presencia eventual de colorantes solubles.
2. Verificar la correcta dosificación del peróxido en la masilla.
3. Asegurarse de haber eliminado todos los residuos de alquitrán o betún.

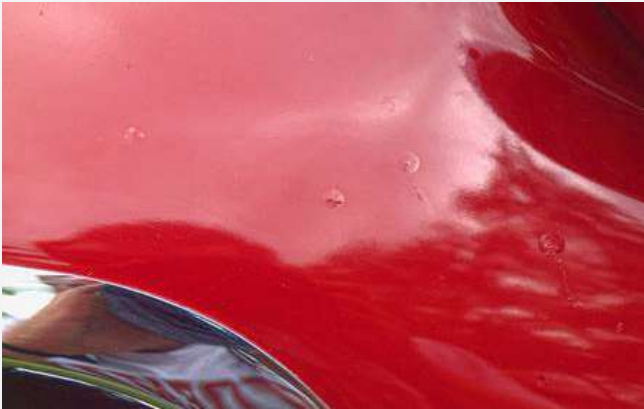
## 14. Pulverizado de pintura.

**Síntomas:** Partículas de pintura pulverizada que se deposita sobre la superficie durante el pintado y que no son totalmente absorbidas en el proceso.

1. Absorción del pulverizado insuficiente debido al uso de catalizadores o disolventes incorrectos respecto a las condiciones ambientales.

1. Lijado y nueva aplicación en condiciones correctas.

1. Enmascarar debidamente las partes que no se van a pintar.
2. Consultar la ficha técnica para utilizar el catalizador y disolvente adecuado.

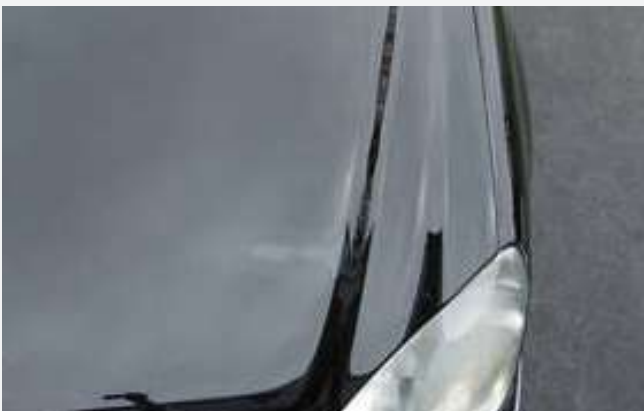
## 15. Rayas de lijado.

**Síntomas:** Presencia de rayas de lijado en la superficie subyacente a la película de pintura.

1. Incorrecta preparación del soporte debido a la utilización de papel de lija de grano demasiado grueso para el lijado del fondo.

2. Utilización de papel de lija demasiado fino luego de uno grueso (por ejemplo, P180 seguido de P360).

3. Insuficiente secado del fondo antes de la aplicación del acabado.
4. Aplicación del esmalte o de la base opaca en espesores insuficientes.

1. Lijar la parte con papel de lija fino y limpiar. En caso de defectos muy evidentes, puede ser necesario lijar hasta la eliminación de las rayas y volver a pintar.

1. Preparar el soporte utilizando papel de lija de la finura correcta, tal como se indica en las fichas técnicas de los fondos.
2. Efectuar los pasajes de un papel de lija al siguiente tomando en cuenta también las indicaciones suministradas por los productores de papel de lija.
3. Efectuar el secado del fondo en manera completa, según lo indicado en la ficha.
4. Aplicar el acabado en los espesores correctos.

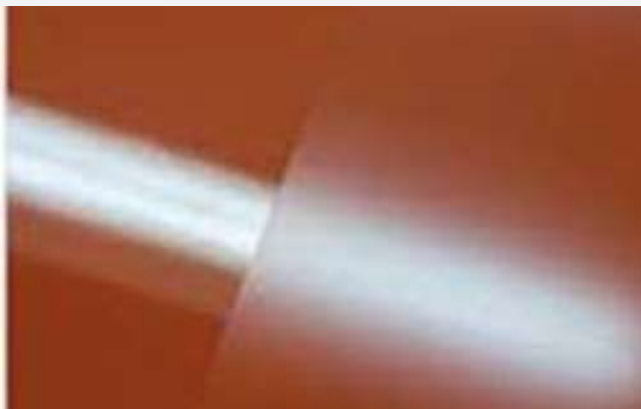
## 16. Velados.

**Síntomas:** Velo formado sobre la superficie de la película de pintura.

Condensación de humedad atrapada en la película de pintura fresca. Las causas pueden ser:

1. Condiciones climáticas desfavorables.

2. Uso de diluyentes inadecuados.

3. Presión de aire inadecuada.

4. Secado forzado, más del consentido.

1. El pulido podría eliminar el defecto. Si este proceso no es suficiente se tendría que recurrir al lijado con el consiguiente repintado. Si después del pintado el fenómeno persiste, verificar las condiciones de / aplicación (regulación de pistola, ventilación, temperatura de secado).

1. Evitar aplicaciones en condiciones climáticas críticas (fuerte humedad, temperaturas muy bajas).

2. Utilizar diluyentes aconsejados en la ficha técnica.

3. Evitar forzar el secado a más temperatura del previsto en la ficha técnica.

4. Asegurarse de que el ambiente este oportunamente climatizado (temperatura y humedad relativa idónea).

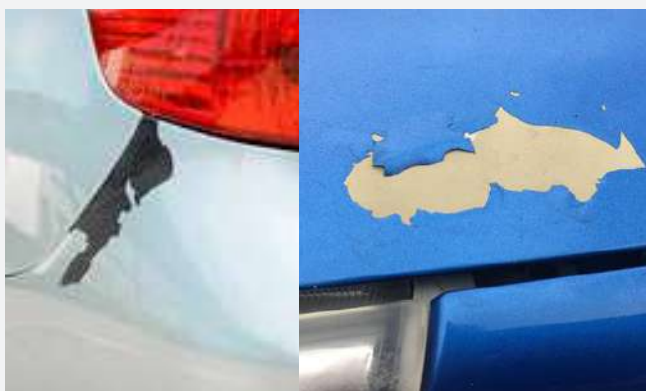
## 17. Desprendimiento de pintura.

**Síntomas:** Desprendimientos de fondo, base color, y/o barniz en diversas secciones del automóvil.

1. Aplicación de capa base, fondo o barnices sobre sustratos contaminados con polvo, humedad, grasas o aceites.

2. Falta de lijado adecuado del sustrato o del primer previo a la aplicación de la pintura de acabado.

3. Tiempo exagerado entre la aplicación de la capa base (base coat) y el barniz de acabado.

1. Retirar todo el material desprendiéndose, confirmar la adherencia de las demás secciones de pintura, aplicar el sistema de pintura considerando los tiempos de secado entre manos y la necesidad de lijado cuando aplique.
